LA MEMORIA FRÁGIL

ALGUNAS EXPERIENCIAS DE ESTUDIO E INVENTARIO DEL PATRIMONIO ETNOGRÁFICO DE LA COMUNIDAD DE MADRID

Jocelyn Tillería González
Fernando Vela Cossío

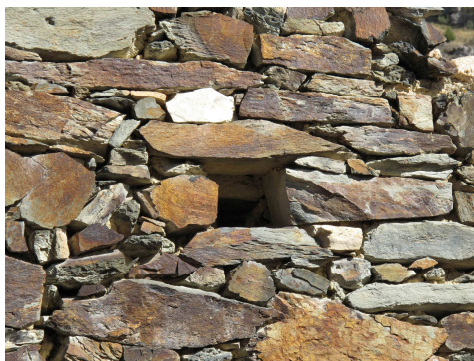
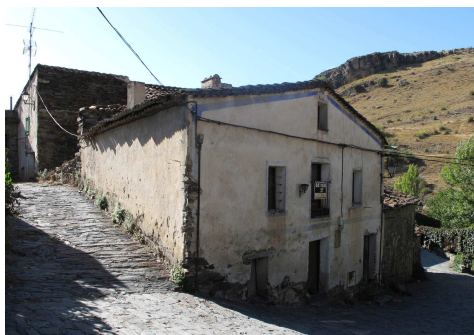
Patones de Arriba. Detalle muro piedra pizarra.
Patones de Arriba. Vivienda revocada con mortero de cal.

La mampostería de piedra corresponde al **sistema constructivo** más utilizado, la actividad que se realice en la edificación condiciona la configuración de esta, en los muros de

vivienda las piezas de piedra pizarra de gran tamaño se disponen en dirección al muro y las más pequeñas perpendiculares a este, existen variaciones en el mortero condicionadas a la disponibilidad de recursos, algunas rejuntadas con mortero de cal, otras con mortero de adobe y otras solamente con barro, en las esquinas grandes piezas de piedra para trabazón de muros. En edificaciones auxiliares como cochiqueras, almacenes, establos, cuadras, hornos y vallado de corral, se configura por piezas pequeñas de piedra pizarra, dispuestas perpendiculares al muro, la mampostería puede ser seca como es el caso de los muros de corral, rejuntada con mortero de barro en almacenes, establos, cochiqueras o rejuntada con mortero de cal en el caso de los hornos. Debido a las características geológicas del terreno en la mayoría de los casos se utiliza la roca base del terreno como cimentación, nivelado a través de cortes, en los accesos a las viviendas encontramos rampas y peldaños, algunos de ellos tallados directamente en la roca.

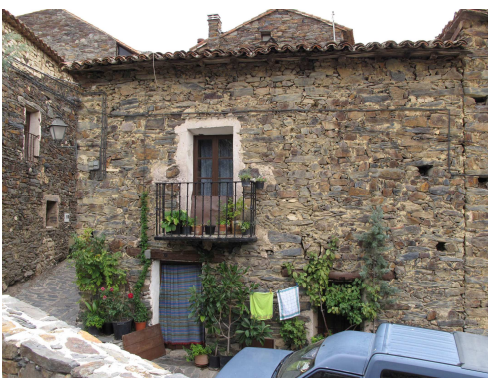
Patones de Arriba. Tipología de vivienda

La **vivienda**, la mayoría orientadas en dirección sur, cuenta con dos alturas más cámara, planta baja con dimensiones entre los 15m² a los 40m², ocupada por los programas cocina-salón o cuadra-establo. En planta primera las habitaciones a las que se acceden por escalera de viga zanca con peldaños de madera en rollo, huellas de lajas de pizarra y contrahuella revocada con mortero de cal, el forjado de viguetas de madera con relleno en cal y restos cerámicos. La cámara, espacio bajo cubierta, encontramos el pajar y/o palomar.

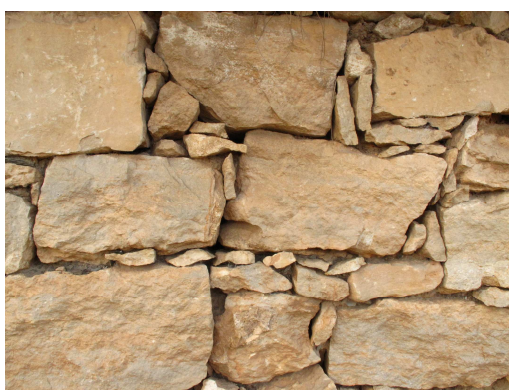
Patones de Abajo. Detalle mampostería de piedra caliza calzada con ripios.

Junto con el nuevo emplazamiento se crea una arquitectura tradicional producto del traslado de modelos agrícola-ganadero de Patones de Arriba, este nuevo modelo se enfrenta a un territorio de distinta geografía, nuevos materiales y el conocimiento de sus habitantes de nuevas tecnologías. Los muros de carga utilizan **materiales** de piedra caliza, en edificaciones auxiliares y muros de vallado la mampostería es seca calzada a través de ripios o rejuntada con barro, en viviendas mampostería concertada de piedra caliza rejuntada con mortero de cal, en los últimos años se ha incorporado el cemento. Los dinteles pueden ser de madera, granito o caliza, la carpintería de madera o hierro, condicionada al nivel económico de sus habitantes.

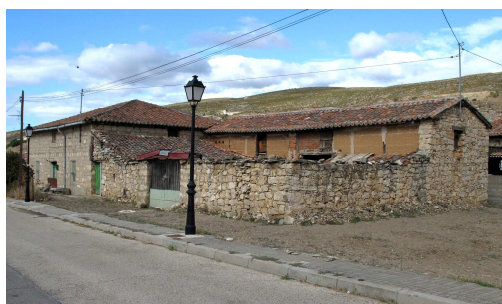
Patones de Abajo. Edificación programa mixto.

Llamaremos **sistema mixto** al sistema de edificación autosuficiente capaz de traer paisajes y productos agrícola-ganadero al nuevo emplazamiento, se compone de una edificación delimitadas por un muro de cierre que contiene los espacios de vivienda y labor (cuadra, corral, pajar, almacén y huerta), esta tipología se emplaza en el eje de comunicación entre Patones de Arriba y los terrenos de cultivo, en dirección norte-sur cruzando el poblado. El total de estas 7 edificaciones se encuentran en abandono. Con este modelo pareciera que los habitantes del núcleo de abajo, a pesar del traslado, se negaran a perder su identidad, sus oficios, su memoria.
